Monitoring van een gereactiveerd paraboolduin  
Verlaten Veld  
Ontwikkeling 2005-2007

RAPPORTNUMMER RAP2007. 10

In opdracht van nv PWN Waterleidingbedrijf Noord-Holland

December 2007

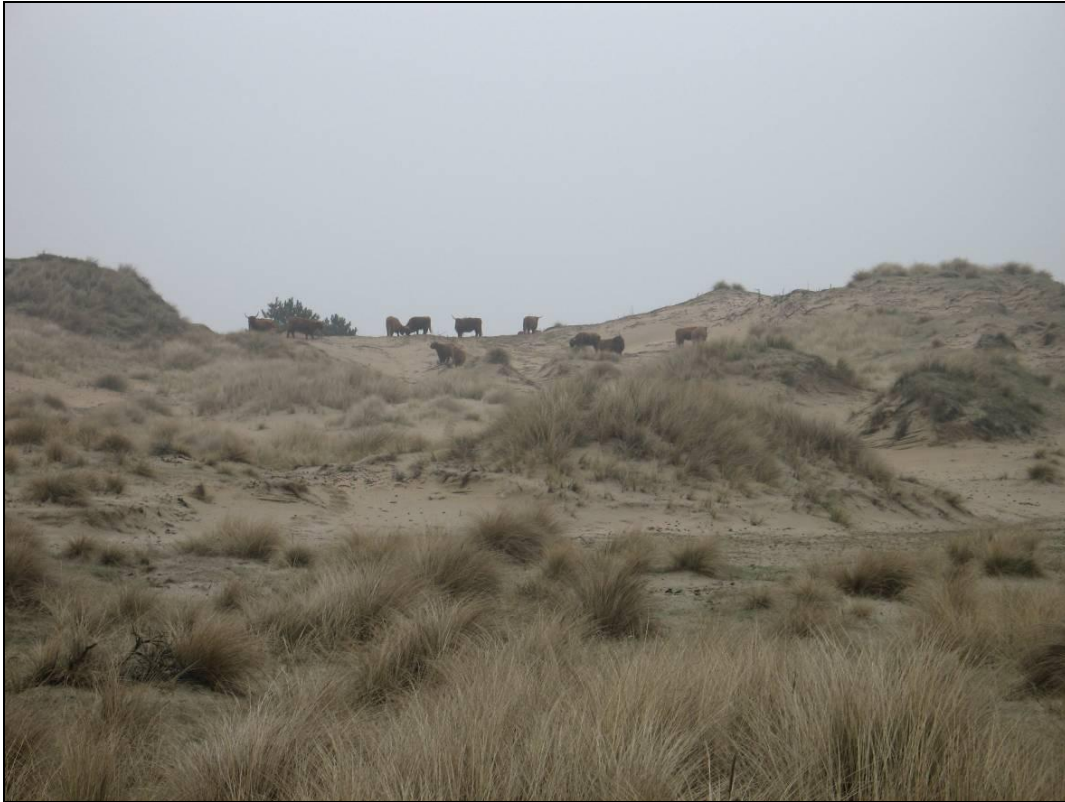
**Figuur 3.1.** Schotse Hooglanders op de kop.

De hooglanders hebben de kop voor een deel omgeploegd, er lopen heel veel sporen (Figuur 3.1 en Figuur 3.4). De grazers zullen zeker hun steentje bijdragen aan de dynamiek, mogelijk ook aan het verbrekken van de kam als ze hier zo massaal overheen gaan. Verder vertrappen ze mogelijke korsten in de vallei. Dat heeft misschien meer effect dan het grazen op zich.

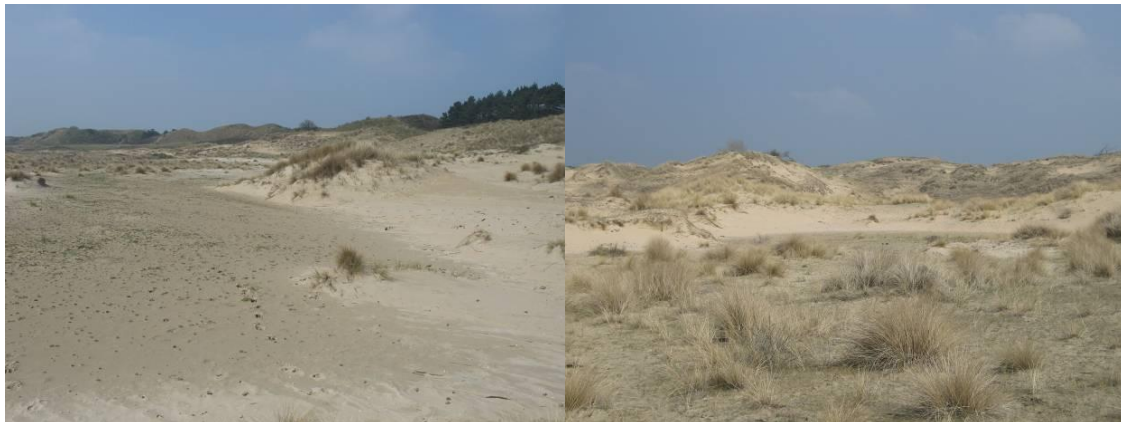
**Figuur 3.2.** Valleivorming. Links de vallei bij profiel 5, rechts de overgang van vallei naar achterliggende duinen. Op de grens van de vallei is door overstuiving een kleine duinenrij ontstaan.

De vochtige vallei bij profiel 4 is alweer enkele meters uitgebreid t.o.v. de luchtfoto van september 2005 (Figuur 3.2). Er is nauwelijks verbinding tussen de vallei en de kop, de ontwikkelingen staan los van elkaar. Wat betekent dit voor grootschalige dynamiek?

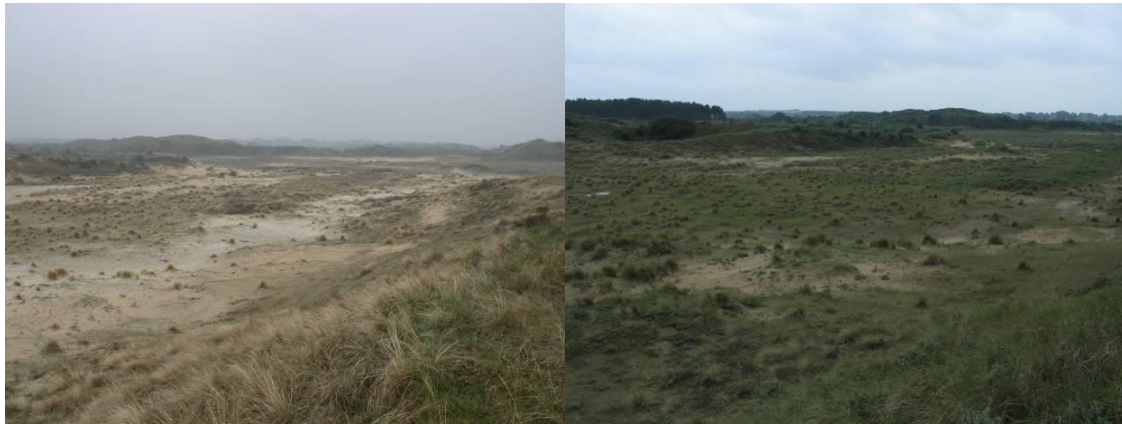
**Figuur 3.3.** Dichtgroei van de centrale vallei. Links 24-04-2006, rechts 03-07-2007.

De centrale vallei is in 2006/2007 veel dichter begroeid geraakt. Er is nu nog maar op een beperkt aantal plaatsen sprake van een kaal oppervlak met erosie (Figuur 3.3).

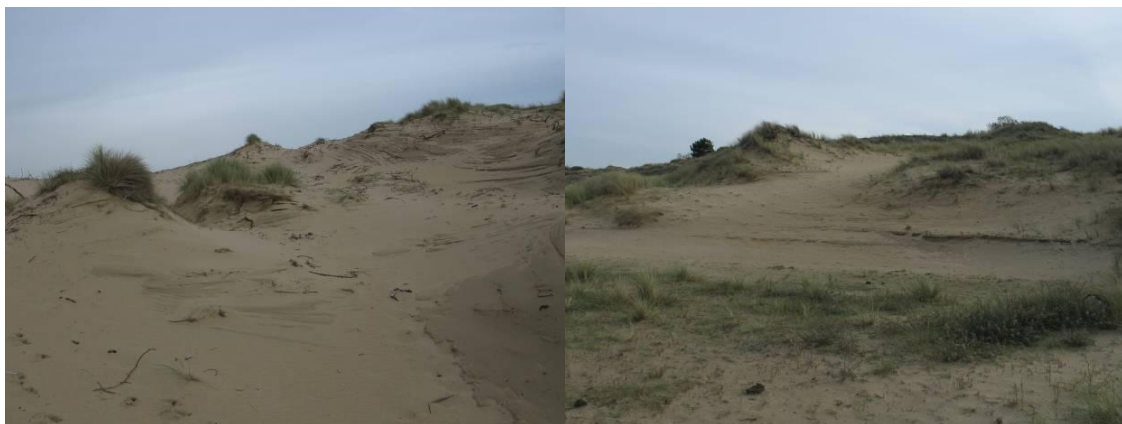
**Figuur 3.5.** Kerfvorming en lob bij profiel 4.

De horizontale gelaagdheid in het oude deflatieniveau is duidelijk zichtbaar in Figuur 3.5, rechts).

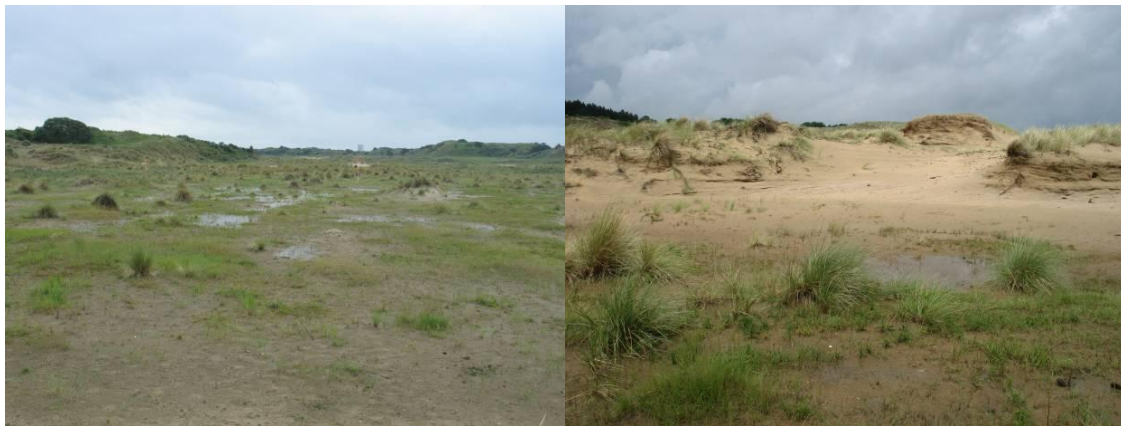
**Figuur 3.6.** Grondwater boven het oppervlak in de vallei (links) en het middendeel (rechts).

Na een natte winter staat op veel plaatsen grondwater boven het oppervlak (Figuur 3.6). De grazers zijn in maart 2007, in verband met de introductie van wisenten, uit het Verlaten Veld gehaald. De wisenten lopen hier nog niet rond, en we hebben dus te maken met een periode zonder grote grazers. De effecten zijn goed zichtbaar, want de vegetatie is aanmerkelijk toegenomen, zowel in hoogte als in bedekking.

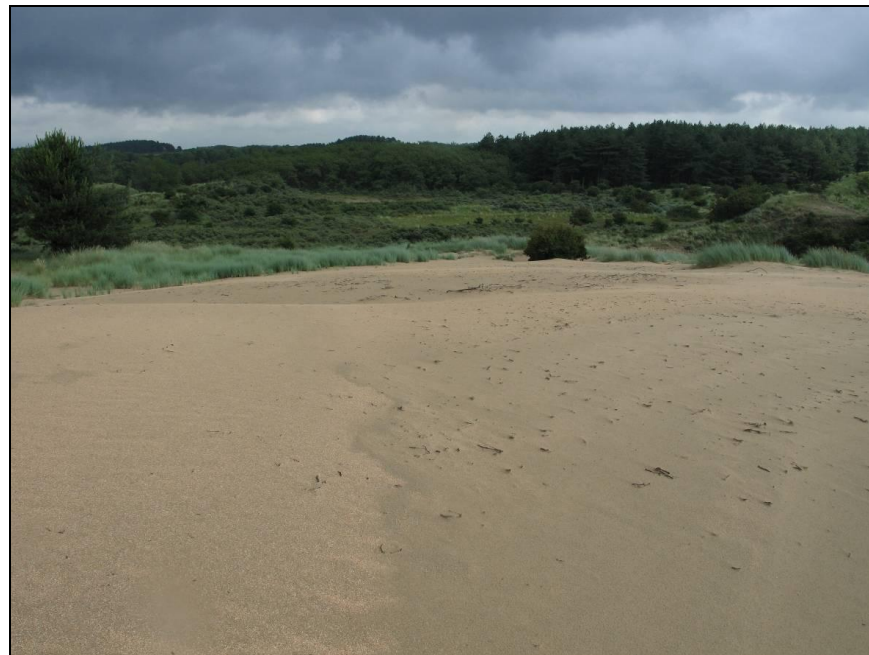
**Figuur 3.7.** Schildvormige kop bij profiel 6.

Figuur 3.7 toont de schildvormige kop, met de geleidelijk aflopende lijhelling. Aan de voet van de helling floreert Helm. Op de helling zelf, voor al aan de lijzijde van profiel 6, is de dynamiek zo groot, dat vestiging van Helm hier nog geen kans maakt.

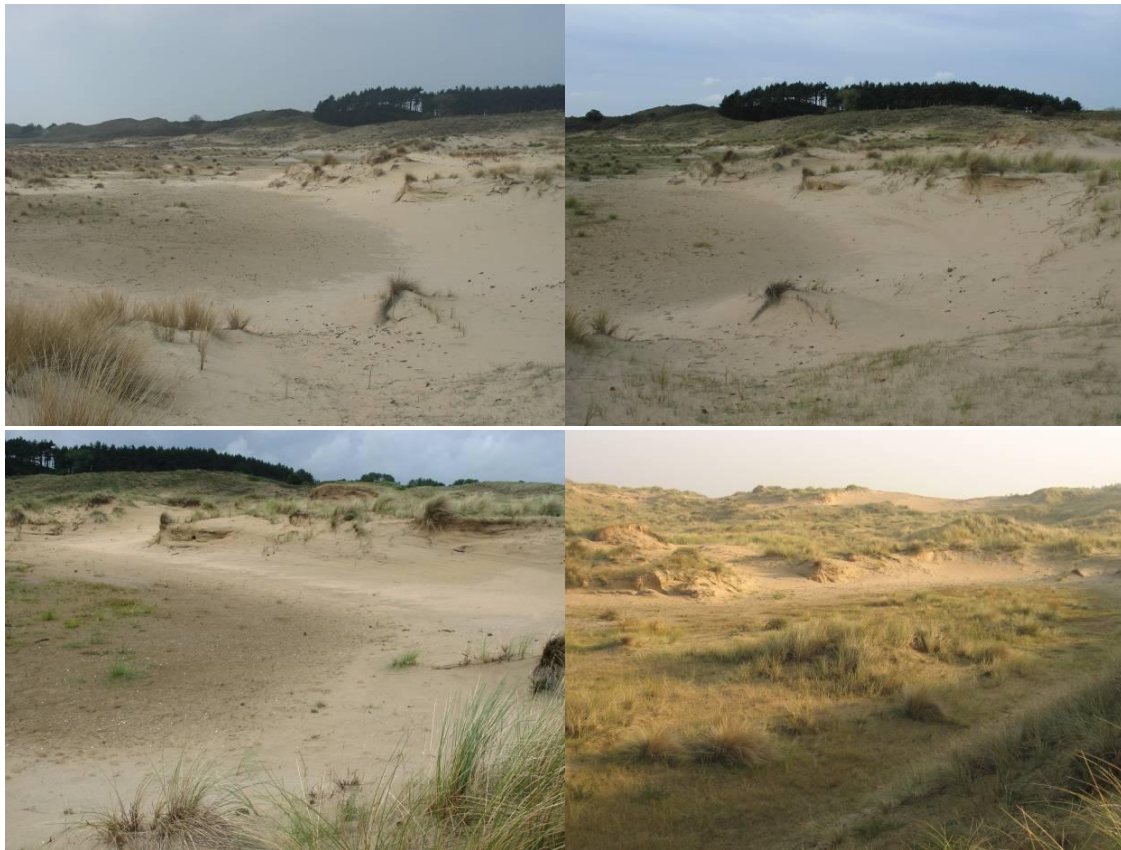
Figuur 3.8. Dichtgroeien van een uitstuivingsvallei bij profiel 5. Links 24-04-2006, rechts 10-11-2006, onder links 03-07-2007, onder rechts 10-11-2007.

Door hoog grondwater, en afwezigheid van grazers raken steeds meer valleien begroeid. Figuur 3.8 toont de vallei bij profiel 5. Tot voor kort vond hier nog actieve uitstuiving, en uitbreiding van de vallei plaats. Juli 2007 begint de vestiging van vegetatie op gang te komen, en in november 2007 is het grootste deel van het de flatieoppervlak begroeid. Alleen aan het randje is er nog sprake van erosie. Het hogere deel van profiel 5 is geheel gestabiliseerd, maar in de zuidlob zijn wel nieuwe dynamische ontwikkelingen op gang gekomen, vooral op de noordflank. De helling onder het punt T7 is sterk erosief. Er wordt nog geen duidelijke stuifkuil gevormd, vooralsnog is de helling over een groter oppervlak erosief (Figuur 3.9).

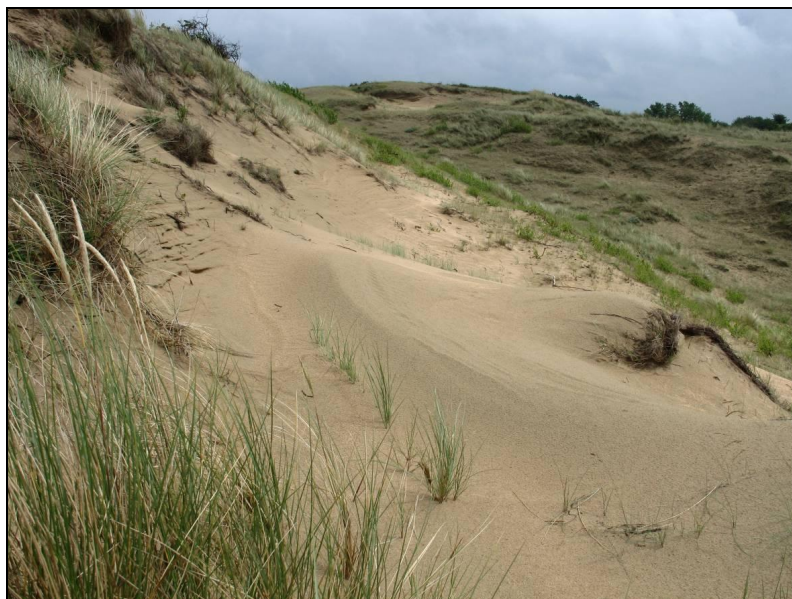
Figuur 3.9. Erosie op de noordkam bij profiel 5.

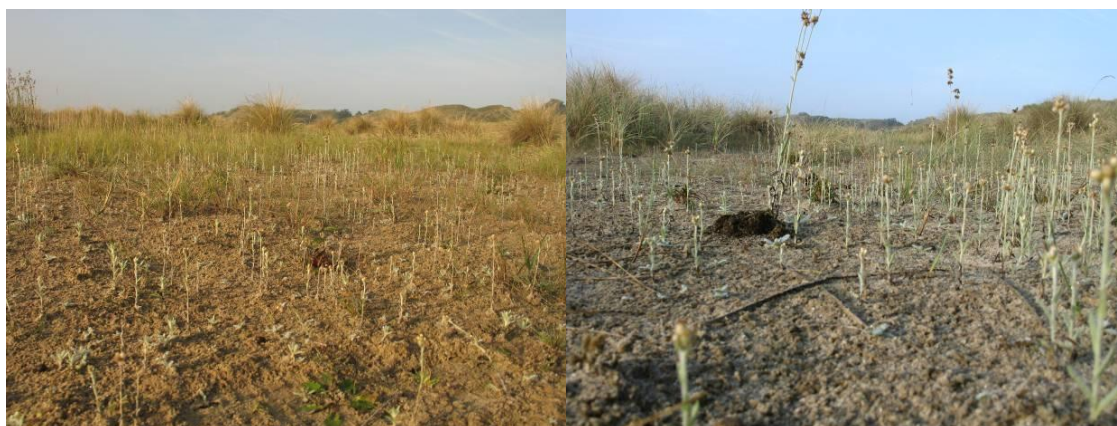
**Figuur 3.10. Kiemende planten (Bleekgele droogbloem) in een uitgeblazen vallei zonder grazers.**

Door de afwezigheid van de grazers is de begroeiing verder toegenomen. Het gras is veel hoger dan voorheen, en in de uitgestoven valleien staan veel sprietjes van opgekomen soorten (Figuur 3.10). Er zijn binnen het gebied dit keer veel Reeënsporen te zien. Is hier sprake van een toename, omdat de grote grazers weg zijn?

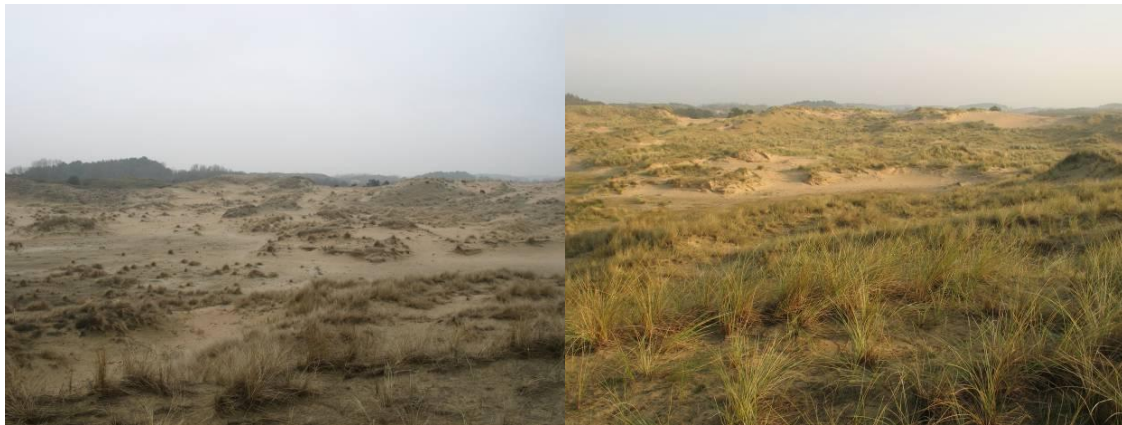
**Figuur 3.11.** Dichtgroei van een uitblazingsvallei. Links 24-04-2006, rechts 11-10-2007.

De grote vallei is, met uitzondering van een paar kleine kale plekken, helemaal dicht gegroeid. Op veel plekken worden ook algenlagen aangetroffen. In de uitblazingsvalleien is nauwelijks sprake van verse deflatie. De activiteit is vooral in de direct aangrenzende hellingen te vinden. Profiel 1 is bijna geheel gestabiliseerd. Alleen aan beide uiteinden is nog sprake van enige erosie.
